Автогрейдер ДЗ-143. Рік випуску 1990

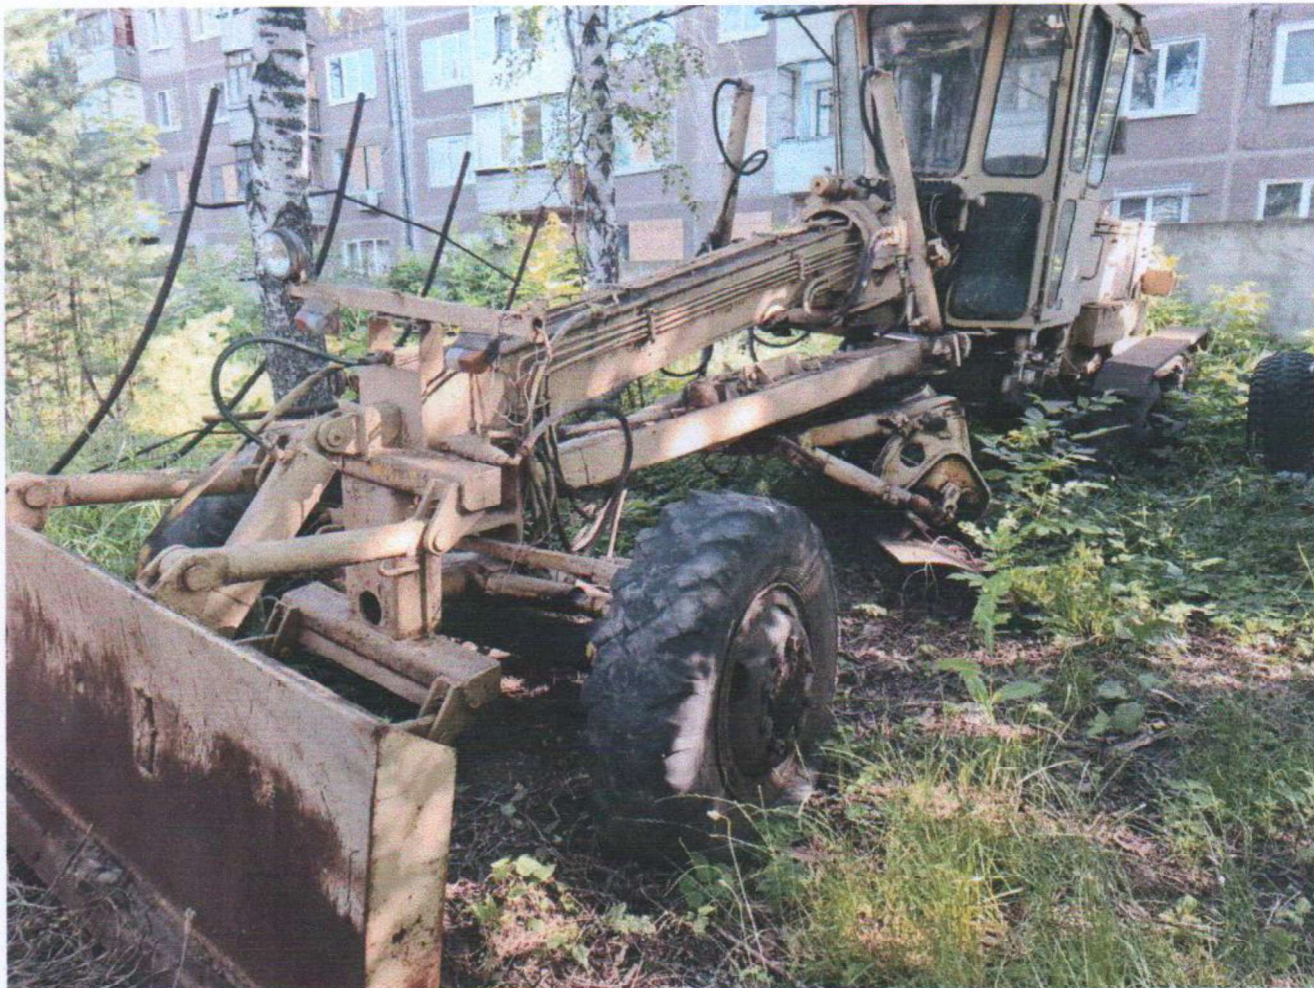
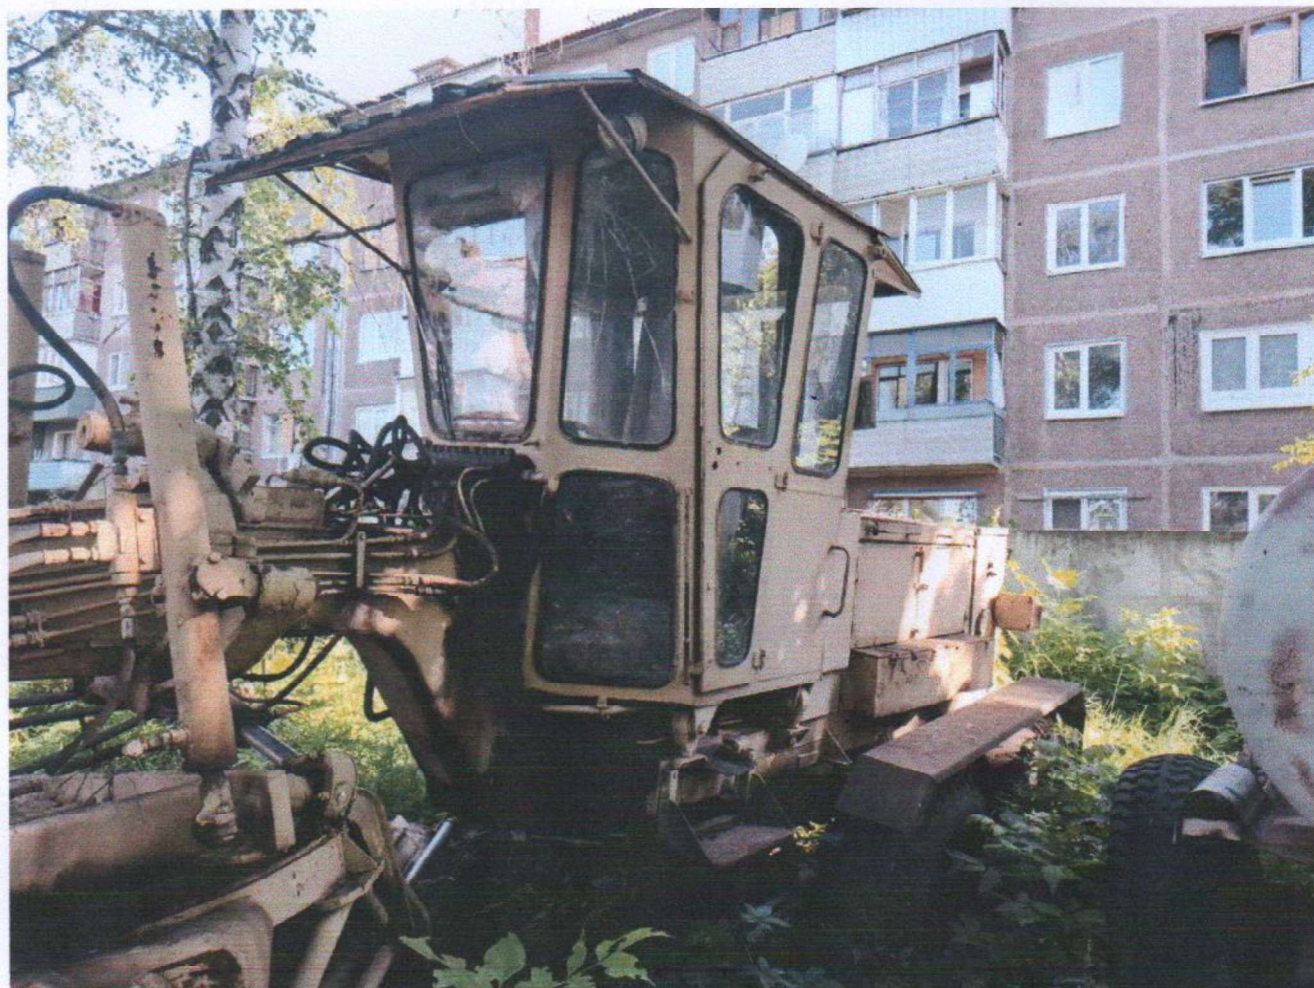
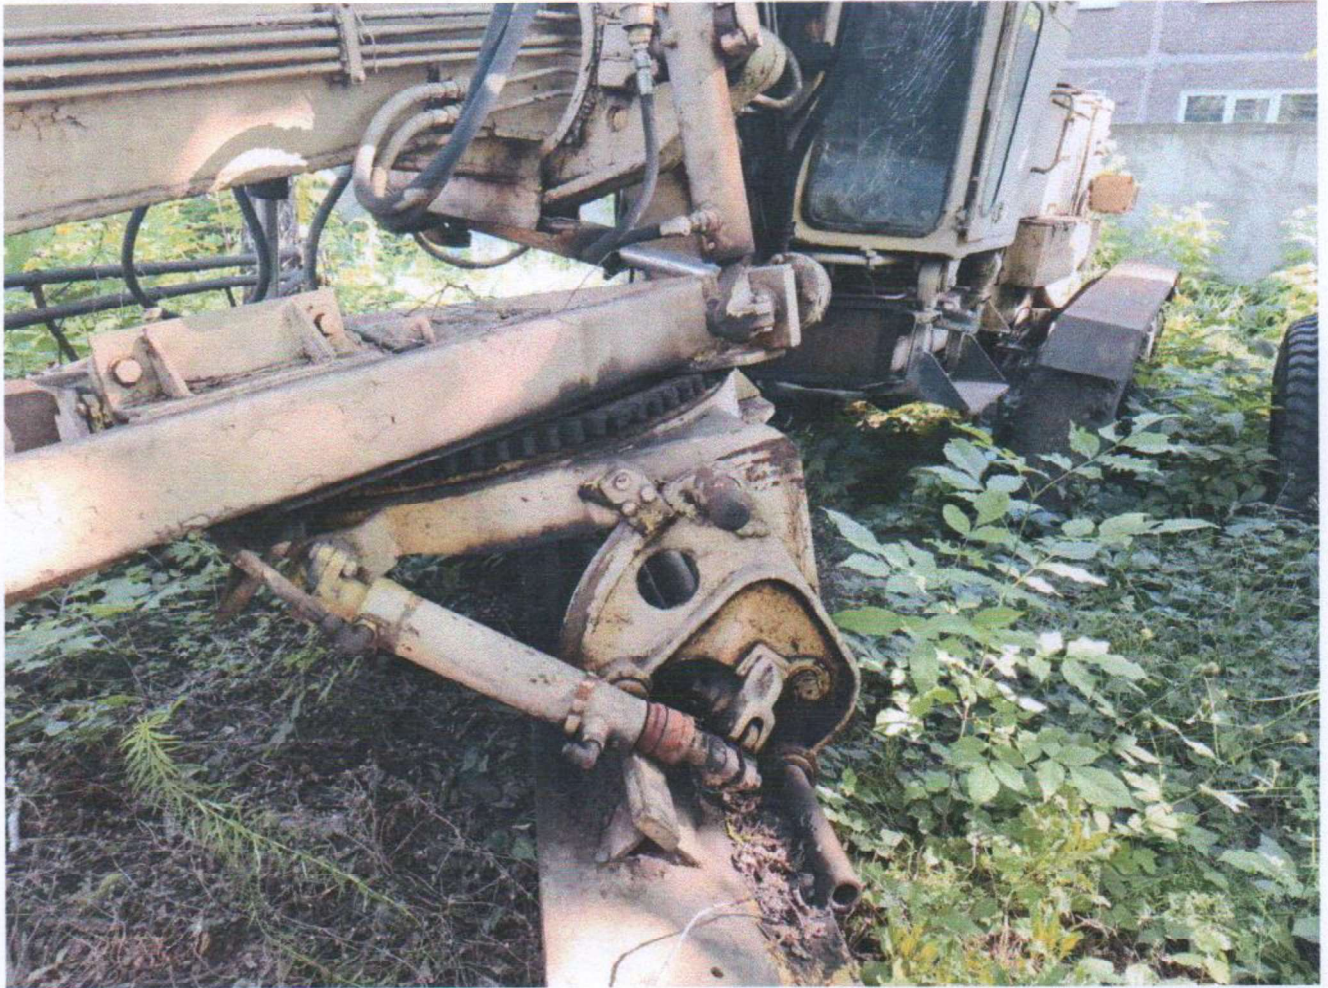
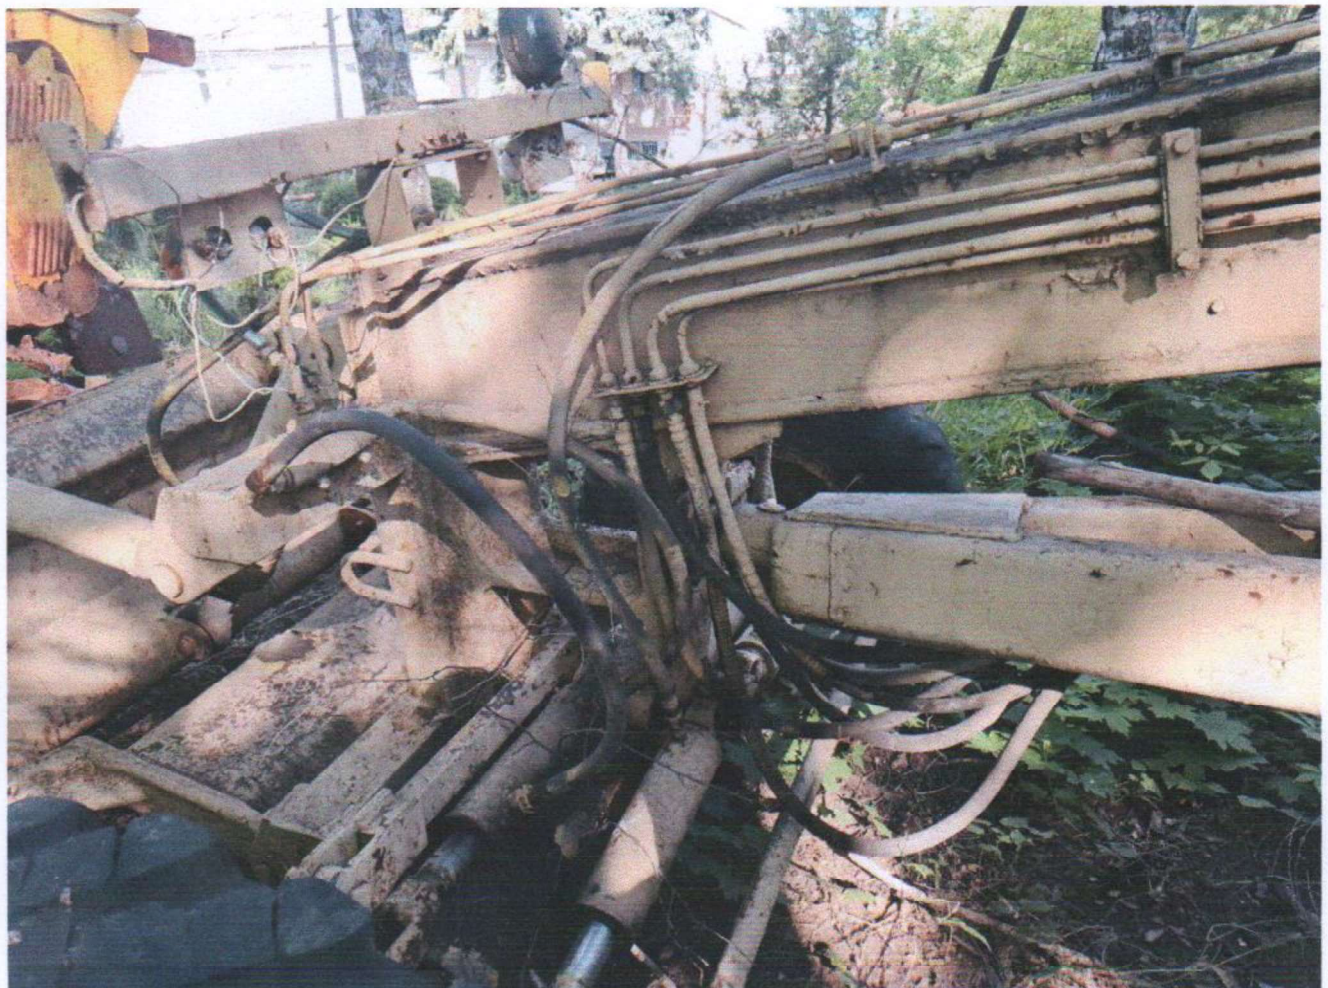
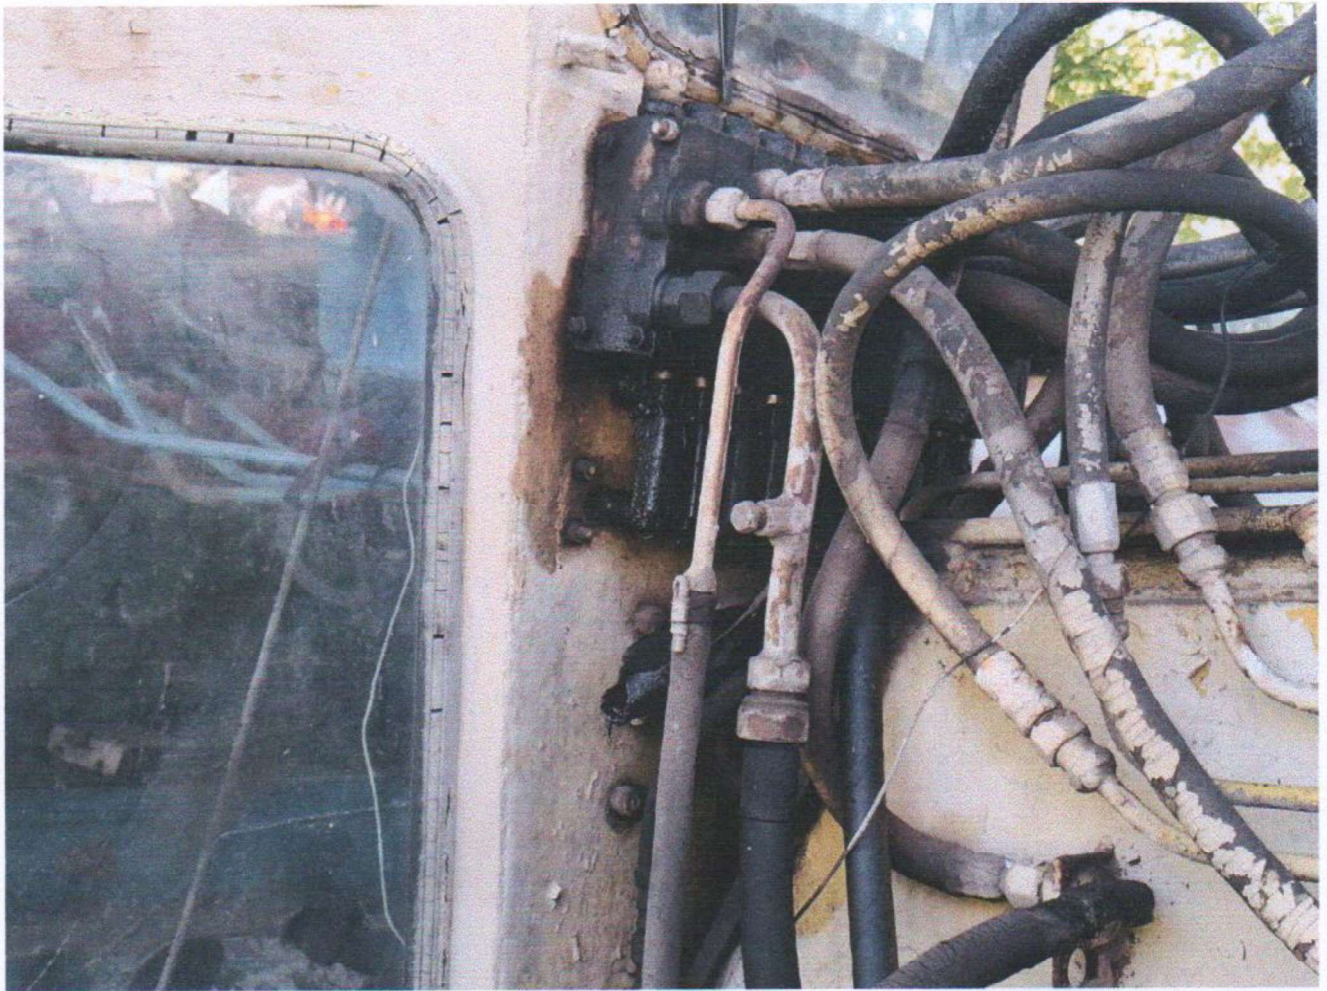
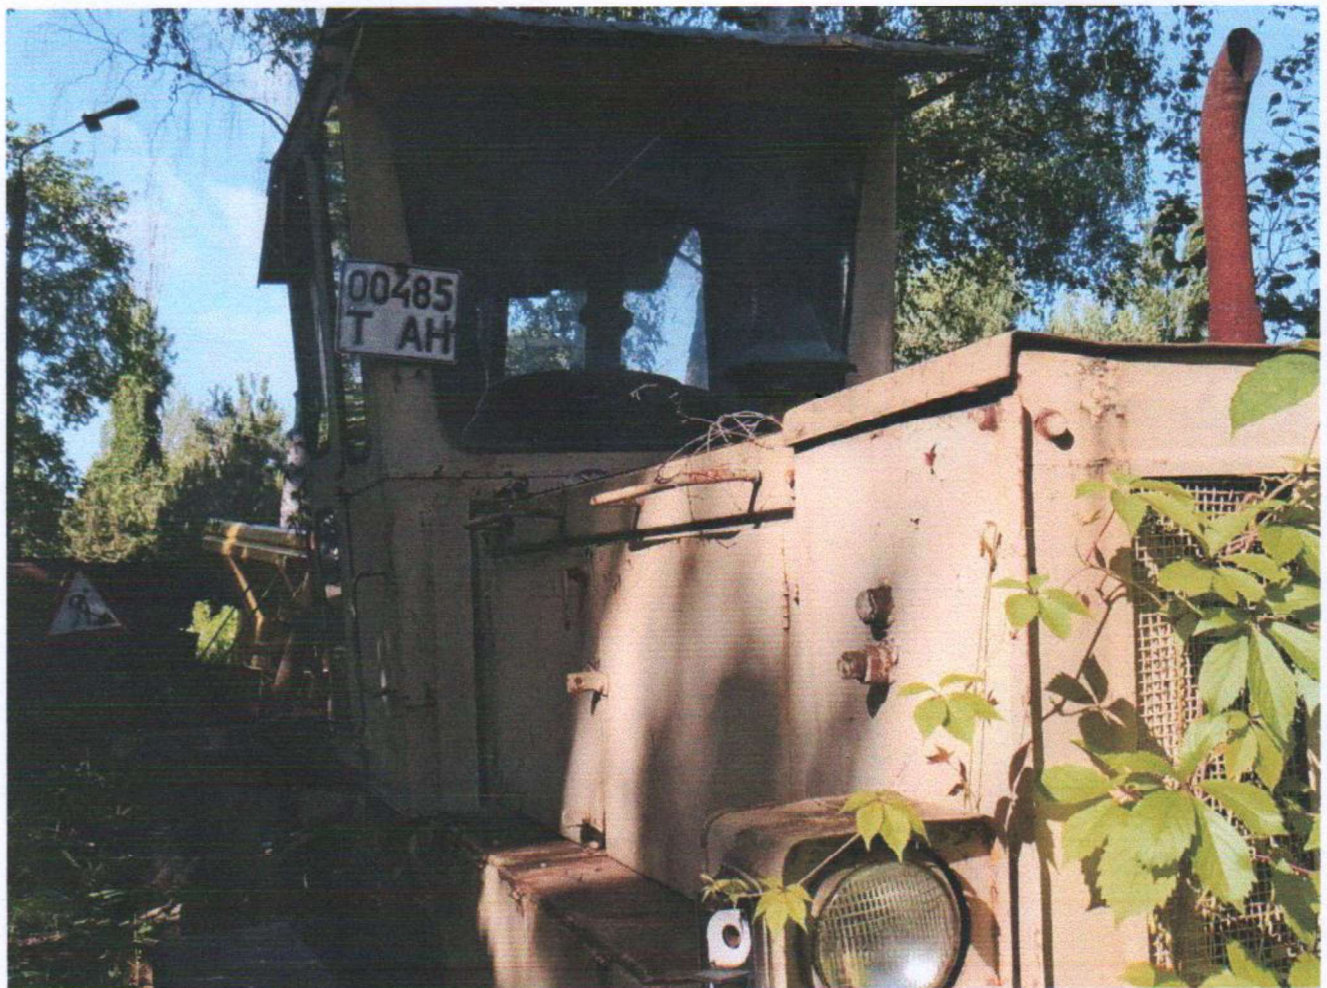
| № | Найменування агрегатів, вузлів та деталей | Виявлені дефекти |
|---|---|---|
| | Рама основна, рама тягова | Тріщини у містах з'єднування, деформація основних елементів, зварювальні шви в місцях тріщин, ржа |
| | кабіна | Корозія місцями наскрізь, скло мають пошкодження, оббивка кабіни має пошкодження і забруднення |
| | двигун | Не працює, потрібен капітальний ремонт або заміна |
| | Поворотна платформа, ніж горизонтального зрізу | Має ознаки деформації, тріщини |
| | трансмсія | Не працює, потрібен ремонт або заміна |
| | Задній міст, | потрібен ремонт |
| | Підвіска передня, рульове керування | Фізичний знос, потрібен ремонт |
| | аккумулятор | Відпрацьований ресурс |
| | Електрообладнання, фари, ліхтарі кабіни | Проводка пошкоджена під час експлуатації, стартер та генератор вимагає заміни, фари під заміну. |
| | автошини | знос – 100% |
| | Система гідравліки | Не працює, потребує капітального ремонту (заміна всіх гідро шлангів, ремонт гідроциліндрів, заміна гідромотору та гідро розподільників) |
